# JORNADA TÉCNICA TÚNELES EN PAÍS VASCO

## Túnel de Acceso a Bilbao por San Mamés.

# DISEÑO DEL TÚNEL 1 DE SAN MAMÉS

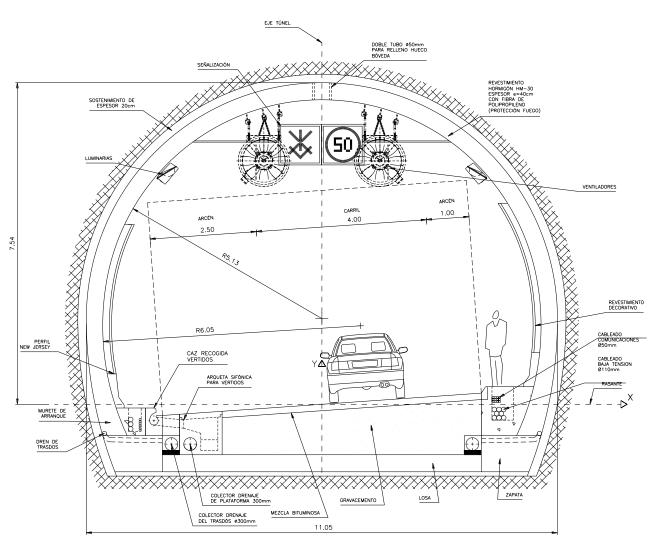
#### Sección tipo Túnel Nº1

Radio min trazado: 101 m

• <u>Peralte</u>: 7%

• <u>Pendiente</u>: 3%

• <u>Tipo Sección</u>: Circular

• <u>Carriles</u>: 1

Sec. excavación: 99,93 m2

• <u>Sec. interior</u>: 59,2 m2

• Radio Bóveda: 5,13 m

• <u>Altura</u>: 7,14 m

• Plataforma: 9 m

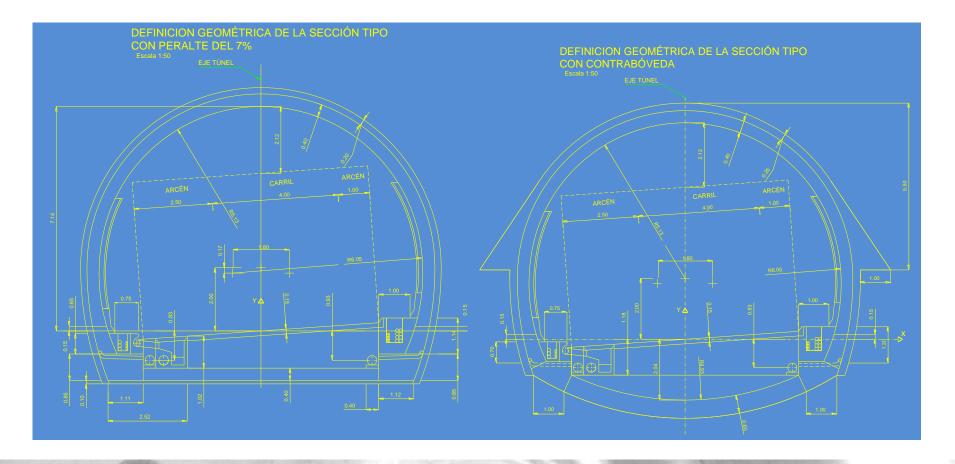
#### Geometría de la Sección Tipo Túnel Nº1

- Sección Tipo con solera plana para los tramos en roca
- Sección Tipo con contrabóveda y pata de elefante en tramos en suelos

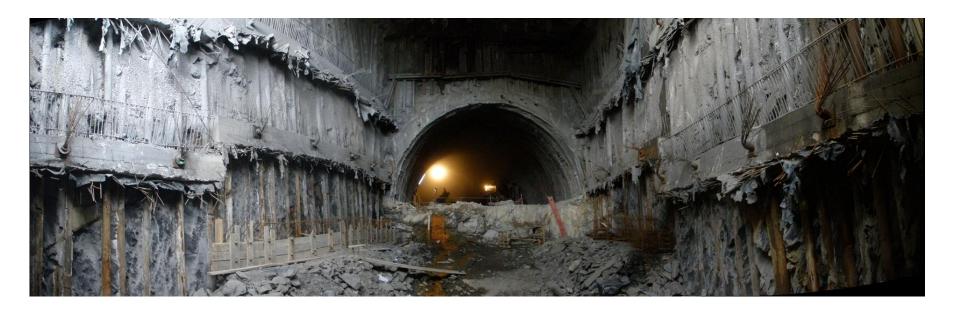
#### Boquilla de entrada. P.K. 1+449

Se trata de una sección ejecutada entre pantallas de micropilotes, en Falso Túnel, que discurre bajo la A8.

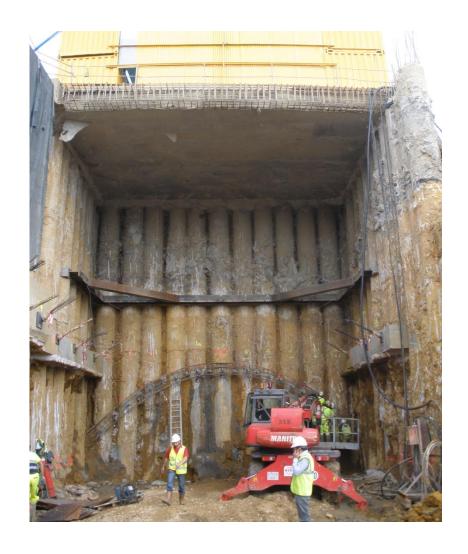
#### Boquilla de salida. P.K. 1+800

Se trata de una sección ejecutada entre pantallas de pilotes, desarrollada a mayor profundidad.

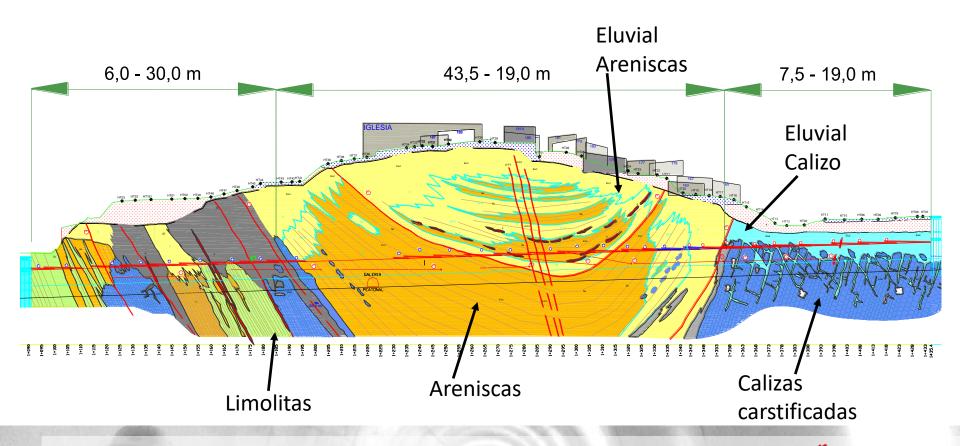
#### Entorno Geológico Túnel Nº1

- ROCAS: Calizas, areniscas y limolitas calcáreas.
- <u>SUELOS</u>: Depósitos eluviales de estas litologías rocosas, y rellenos antrópicos procedentes de la actual A-8 y de escombreras mineras.
- La cobertera es muy escasa, y los espesores de depósitos eluviales son relativamente importantes.

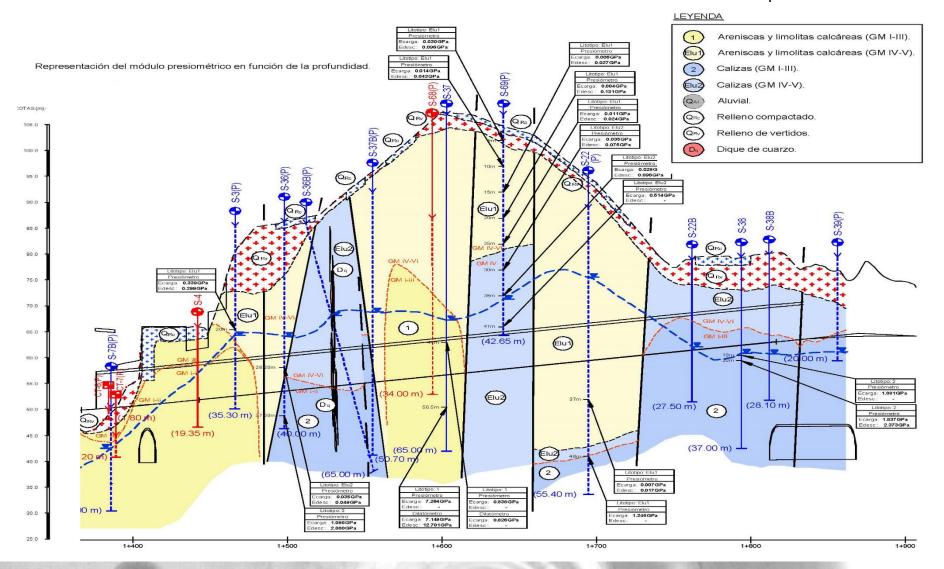
#### **Deformabilidad**

• Es un parámetro de gran relevancia en cálculos tensodeformacionales y de subsidencias. Se realizaron numerosas determinaciones presiodilatométricas.

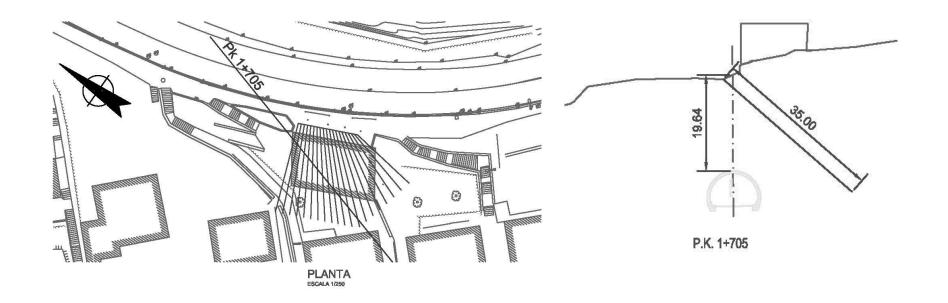
#### Medidas adoptadas para el control de subsidencias en zonas con edificaciones

Pantallas de micropilotes, ejecutadas desde las calles, para cortar la cubeta de subsidencia.

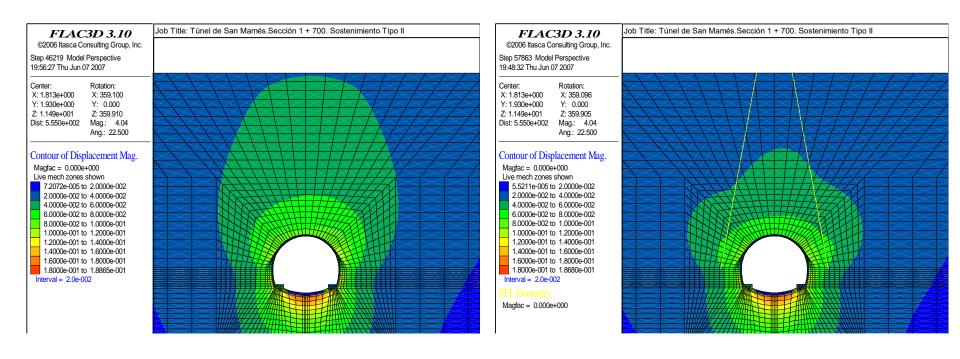
COMPROBACIÓN NUMÉRICA

Desplazamientos totales. Sin tratamiento

Desplazamientos totales. Con tratamiento

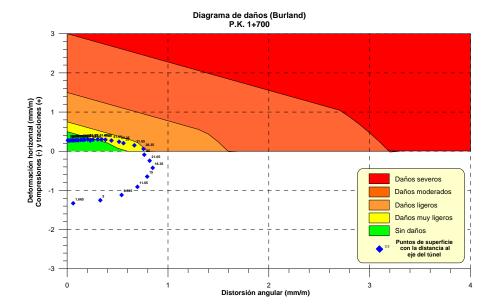
Cubetas verticales y horizontales. Sin tratamiento

Cubetas verticales y horizontales. Con tratamiento

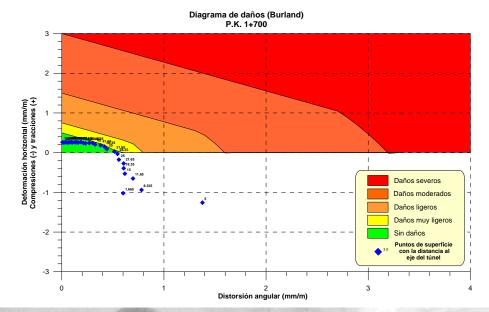
Diagrama de daños. Sin tratamiento

Diagrama de daños. Con tratamiento

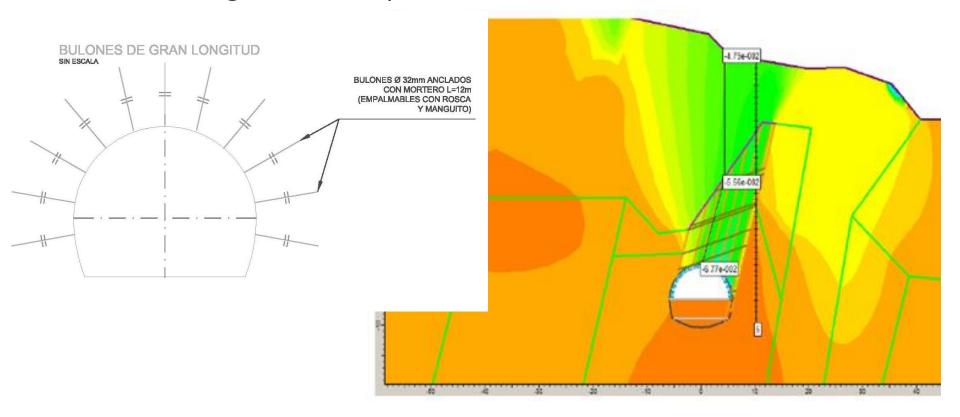
# <u>Pernos de gran longitud para control de subsidencias en tramos rocosos</u>

Pernos de gran longitud ejecutados desde el túnel, para estabilizar grandes bloques de roca

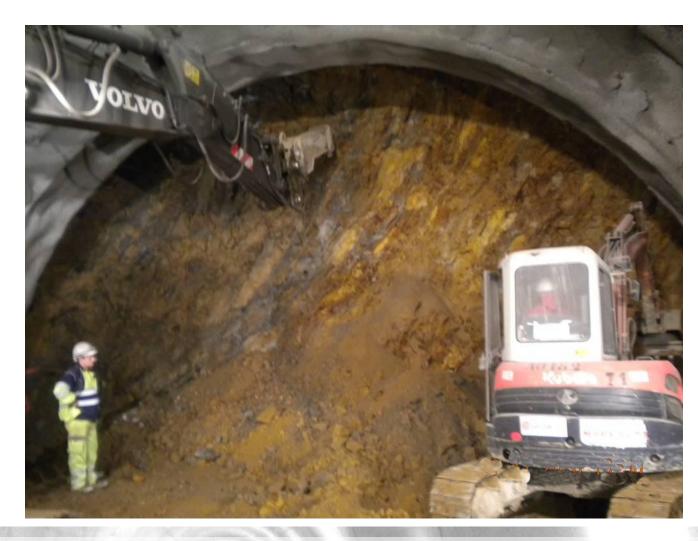
Avance: 6,0 m de altura y pases de excavación de 1 a 1,5 metros, en función del sostenimiento a ejecutar.

En las zonas de peor calidad geotécnica, el sostenimiento de la sección de avance se apoyaba en patas de elefante.

Excavación con medios mecánicos

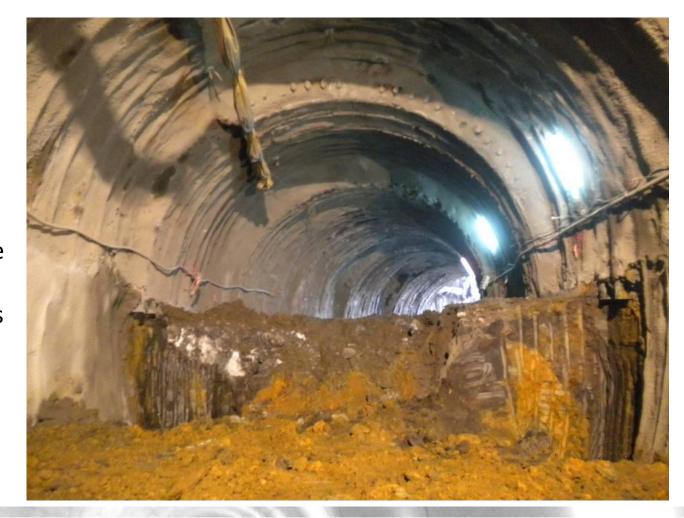
Destroza: con una altura aproximada de 3,4 metros.
Se ejecutó en dos o tres bataches decalados un mínimo de 3 m y manteniendo un talud entre fases de 1H:3V
Excavación con medios mecánicos

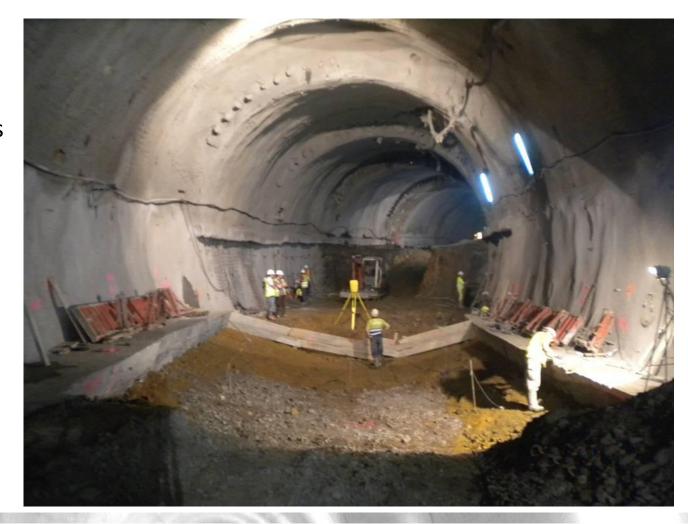
Contrabóveda: en las zonas de peor calidad geotécnica.
Los pies de las cerchas del sostenimiento de destroza se prolongaban empotrándolos en un dado de hormigón.

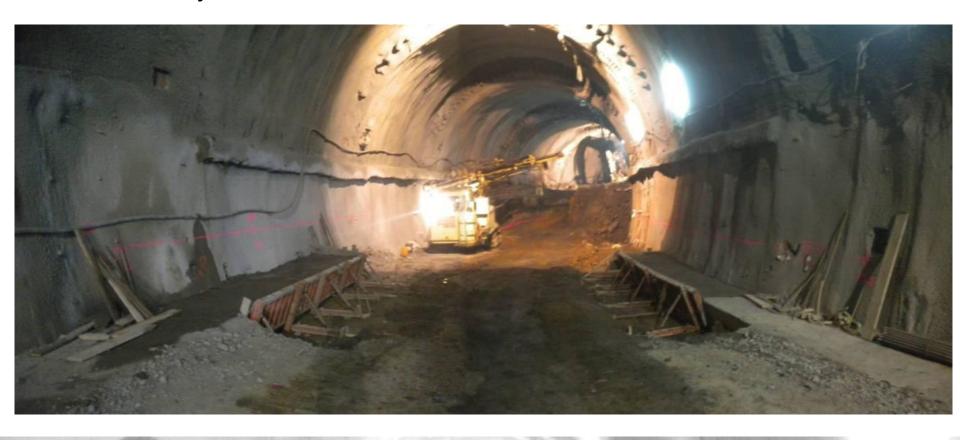
Se simultaneó la excavación de la destroza con la ejecución de la contrabóveda, iniciándose la ejecución de los tacones a cierta distancia de la destroza.

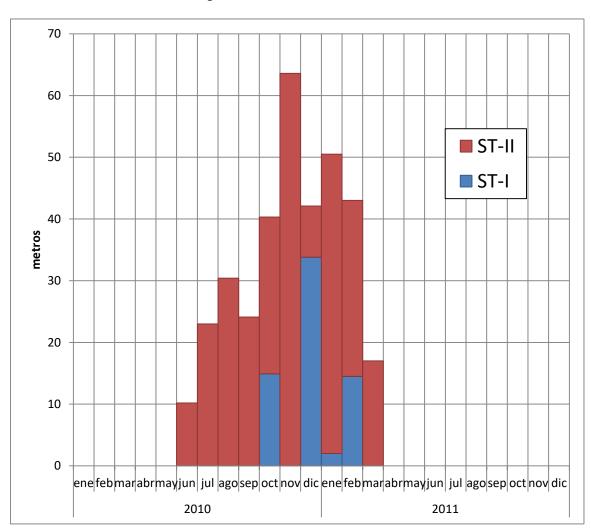
## Rendimientos de ejecución

Jornadas trabajadas	138 jornadas
Pases ejecutados	303 pases
Pases por jornada	2,2
trabajada	pases/jornada
Rendimiento medio	1,3 m/día
por días de calendario	
Rendimiento medio	2,5 m/jornada
por jornada	
Rendimiento medio	8,8 m/semana
semanal	
Rendimiento medio	32,1 m/mes
mensual

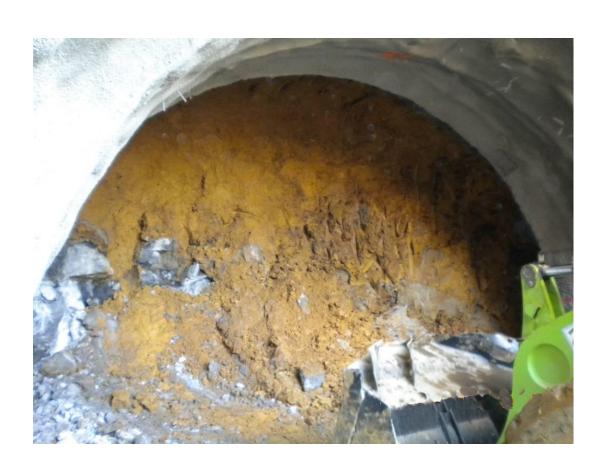
## Ejecución de tramo carstificado con escasa cobertera

- •Tramo inicial de 78 m
- •Caliza intensamente carstificado en toda la clave del túnel
- •Solera de caliza sana
- •Escasa cobertera (0,65 D) compuesta por un material totalmente alterado (G.A. IV-V)
- •Q= 0,0025-0,005
- Sin edificaciones

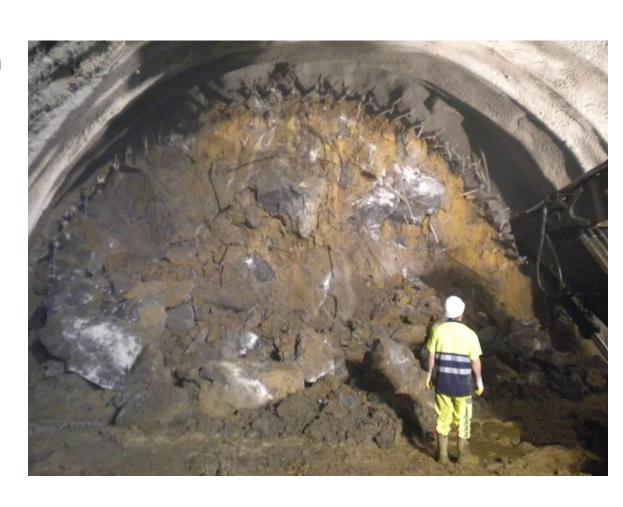
## Sostenimiento y tratamientos en tramo carstificado

- •Sostenimiento Tipo II, con la sección de avance apoyada en patas de elefante
- •Estabilidad del frente: bulones autoperforantes de 15 m en malla de 1 m x 1 m, machón central y sellado sistemático del frente
- Estabilidad de la clave: paraguas sucesivos de micropilotes de 12 m de longitud separados 35 cm

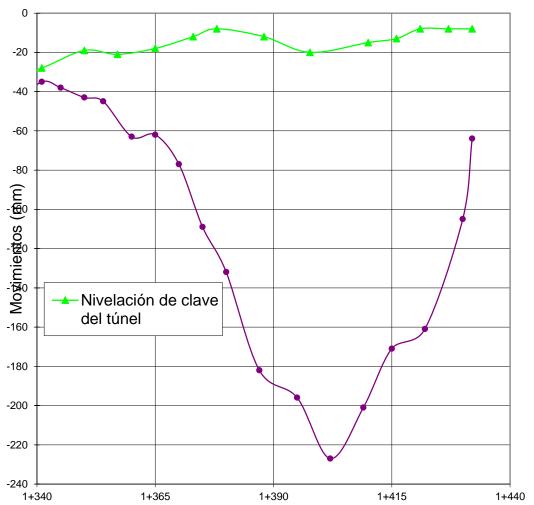
#### Monitorización tramo carstificado

- •Hitos de nivelación sobre el eje cada 5 m
- •Secciones transversales de subsidencias cada 25 m
- •Convergencias y nivelación de clave en el túnel

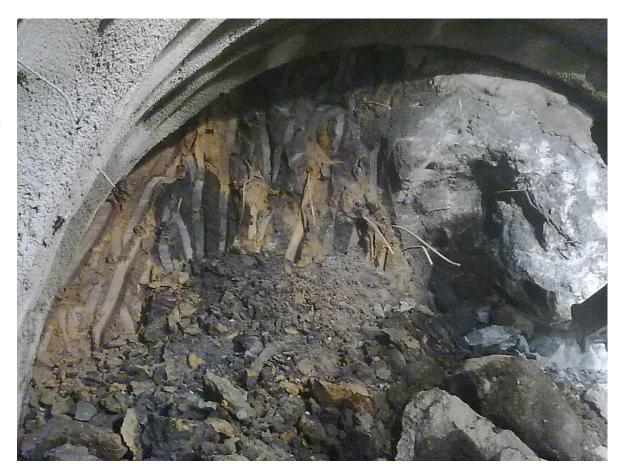
## Ejecución de tramo de falla

- •Tramo de 30 m
- •Contacto tectonizado entre formación Arraiz y Ereza
- •Cobertera 1,7 D
- •Con edificaciones próximas

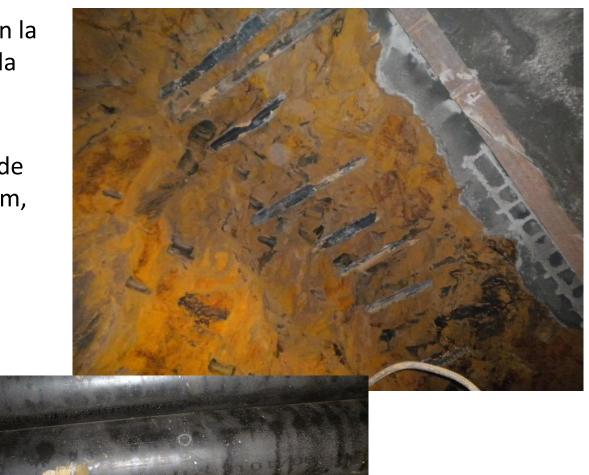
## Sostenimiento y tratamientos en tramo de falla

- •Sostenimiento Tipo II, con la sección de avance apoyada en patas de elefante
- •Estabilidad del frente: bulones autoperforantes de 15 m en malla de 1 m x 1 m, machón central y sellado sistemático del frente
- •Estabilidad de la clave: inyección armada con micropilotes de 12 m y solape de 6 m

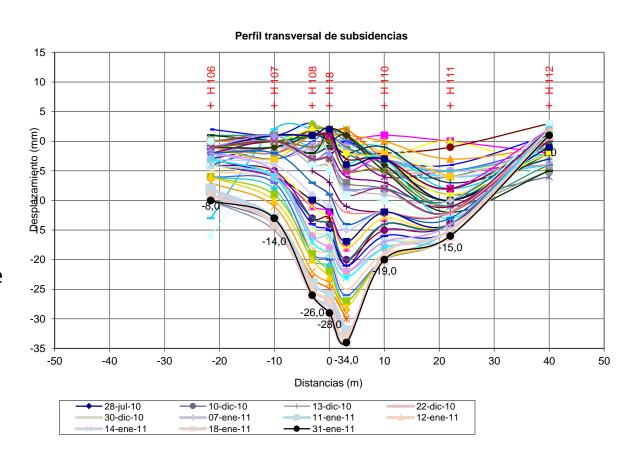
#### Monitorización tramo de falla

- •Hitos de nivelación sobre el eje
- •Secciones transversales de subsidencias
- •Secciones de extensómetros profundos
- •Convergencias y nivelación de clave en el túnel

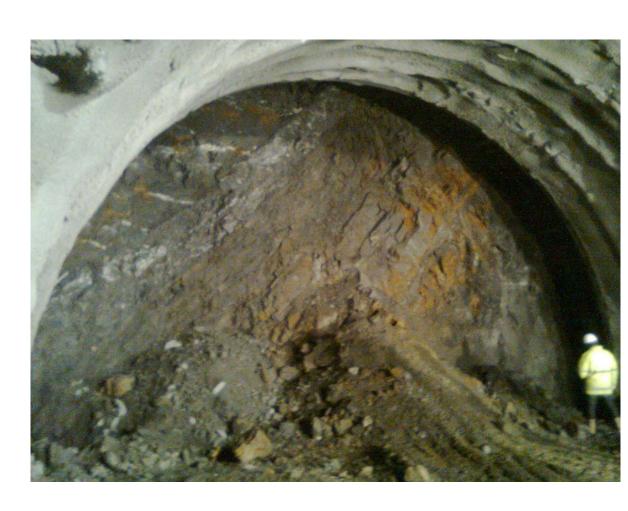
## Ejecución de tramo central

- •Tramo de 70 m
- •Falla subparalela al contacto entre Arraiz y Ereza, al hilo de la excavación
- •Cobertera superior a 30 m
- •Q: 0,01-0,2
- •Numerosas edificaciones en la vertical

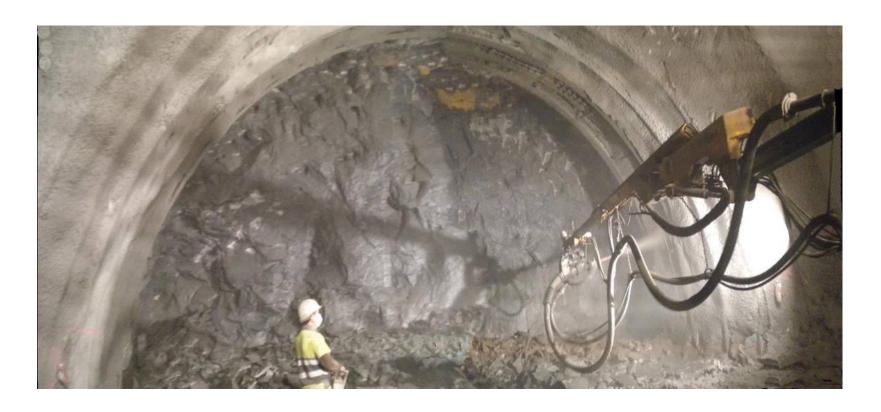
#### Sostenimiento en tramo central

- •Sostenimiento Tipo II, sin patas de elefante
- •Estabilidad de la clave: paraguas sucesivos de 15 m y solape de 3 m

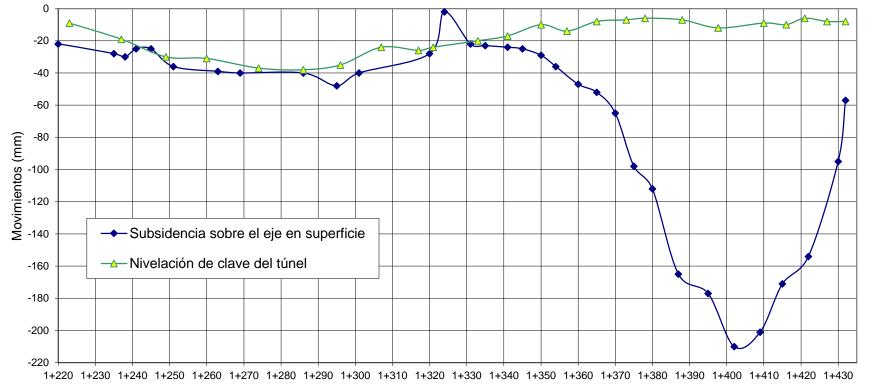
#### Monitorización de tramo central

- •Hitos de nivelación sobre el eje
- Secciones transversales de subsidencias
- •Secciones de extensómetros profundos e inclinómetros

- •Secciones de regletas de edificios
- •Convergencias y nivelación de clave en el túnel
- Extensómetros de interior

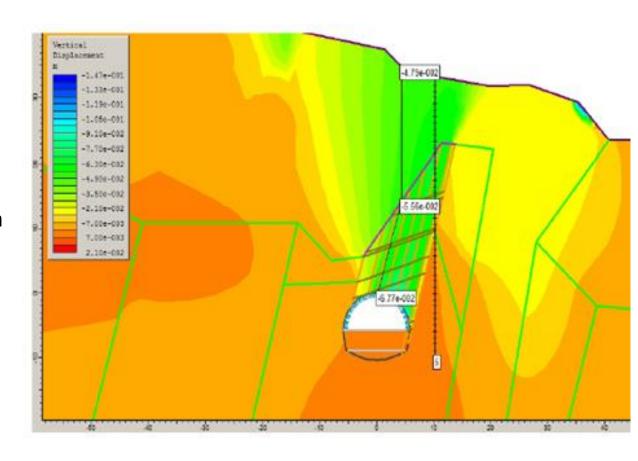
#### Comprobación numérica en obra

A partir de los datos geológicos estructurales recopilados se realizó en obra una comprobación numérica. Se comprobó la gran influencia de la red estructural sobre las subsidencias en superficie

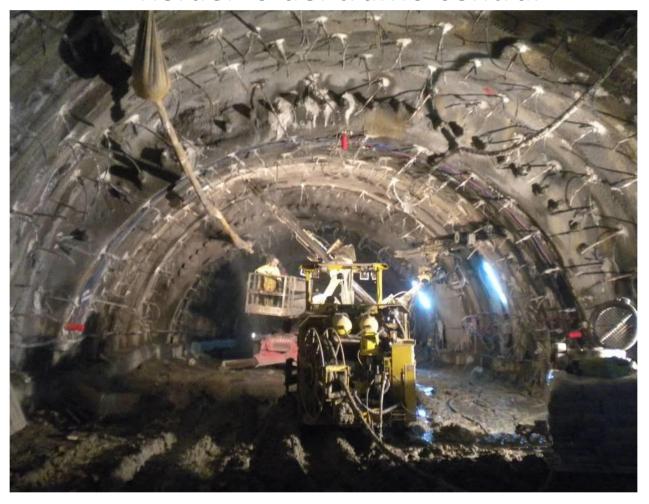
**REFUERZO EN AVANCE**

- •Autoperforantes en Avance de 9 m en malla de 1,0 x 1,0 m
- •Recalce del Avance con micropilotes
- •Pernos φ 32 en Destroza de 9 m en malla de 1,0 x 1,0 m tesados a 20 t

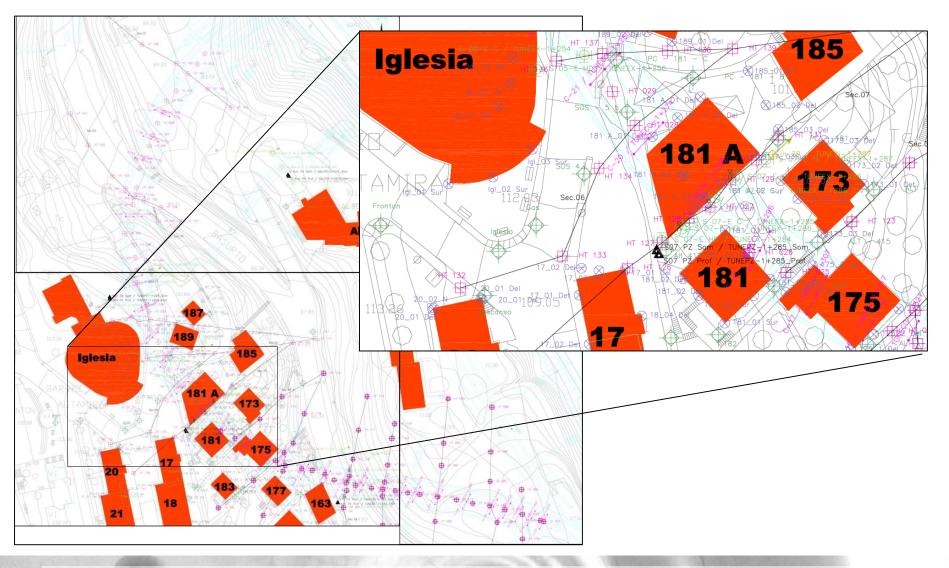
## Monitorización de superficie y de túnel

- Hitos de subsidencias sobre el eje del túnel (52)
- Secciones transversales de subsidencia (14x7)
- Extensómetros profundos (5x3)
- Inclinómetros (11)
- Piezómetos abiertos (10)
- Regletas de nivelación de edificios (55)

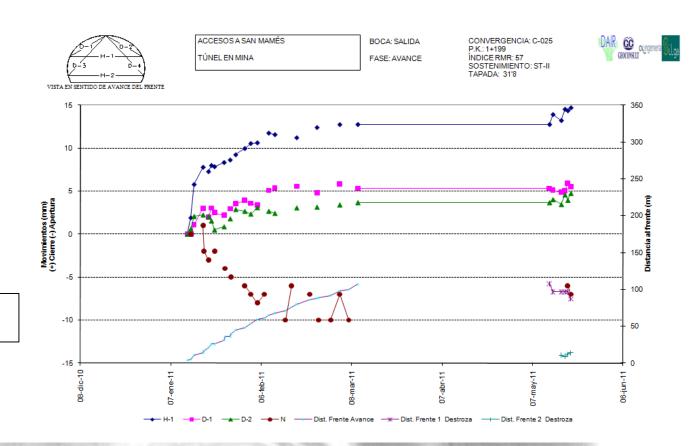
CONVERGENCIAS Y NIVELACIÓN DE CLAVE

- Convergencias y nivelación de clave (24)
- Extensómetros de varillas de tres puntos (4x3)
- Células de presión total (4x6)

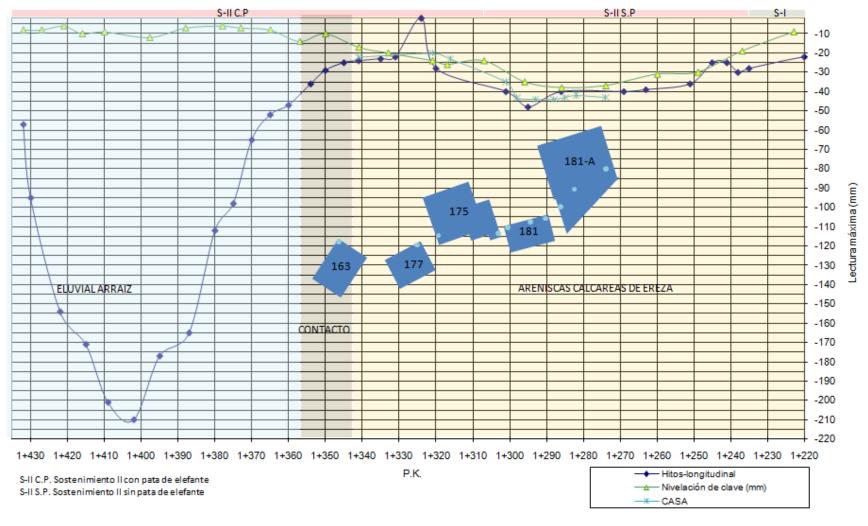
COMBINACIÓN DE SUBSIDENCIAS, NIVELACIÓN DE CLAVE Y ASIENTOS EN EDIFICIOS

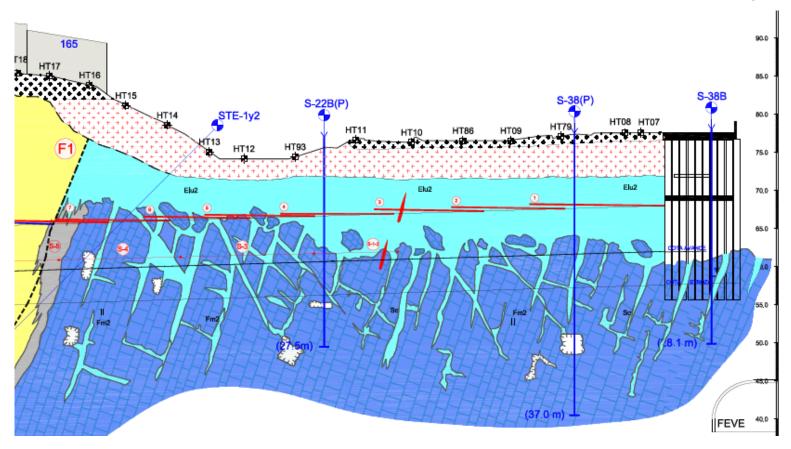
#### Tramo carstificado con escasa cobertera

- •Tramo inicial de 78 m
- •Sin edificaciones

•Escasa cobertera (0,65 D) compuesta por un material totalmente alterado (G.A. IV-V) y rellenos

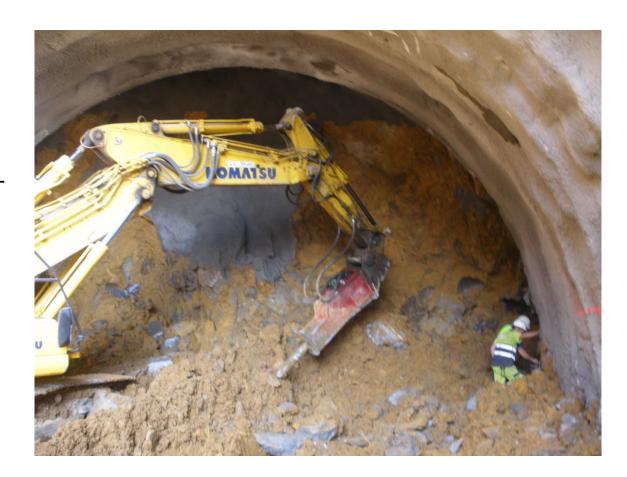
#### Tramo carstificado con escasa cobertera

- Arcillas de carstificación en toda la clave del túnel (GM V-VI) con bloques de caliza embebidos
- •Solera de caliza sana (GM I-II)
- •RMR: <15 a 40

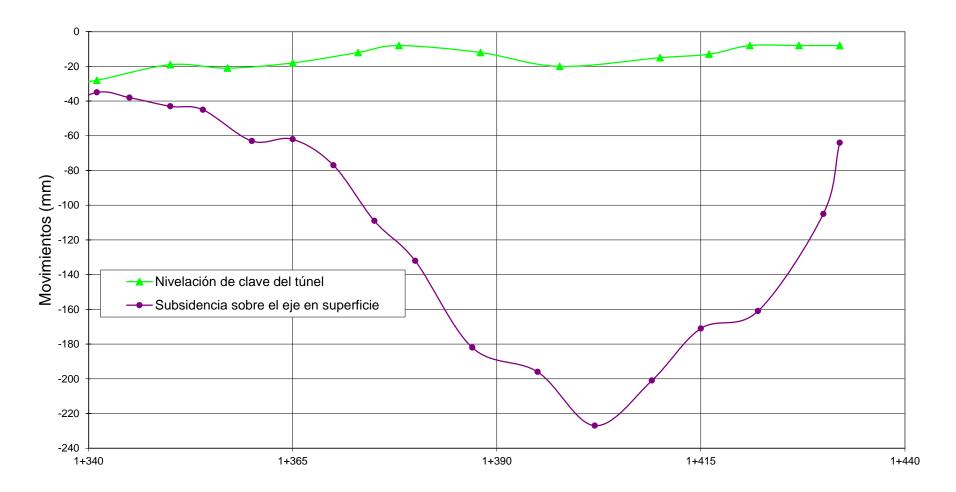
#### Monitorización tramo carstificado

Asientos en superficie: 60 -230 mm

Nivelación de clave: 10-30 mm

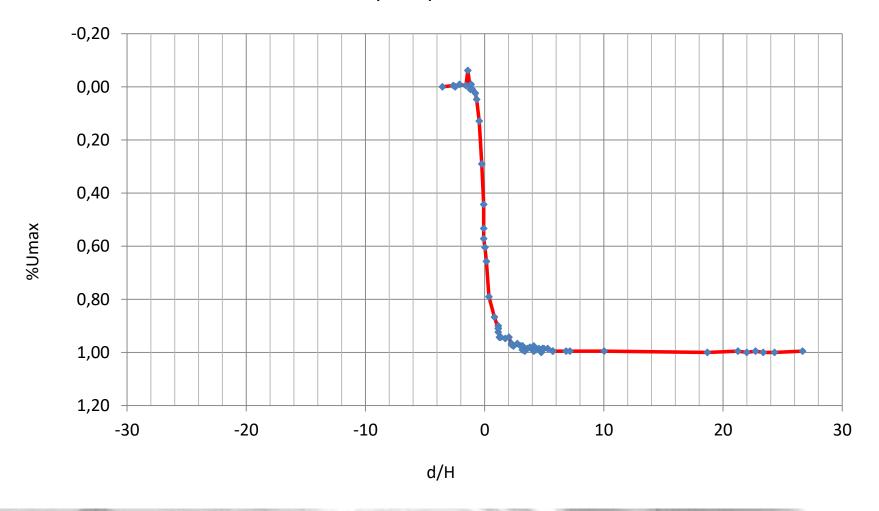
#### Monitorización tramo carstificado

Subsidencia al paso por la vertical = 50%

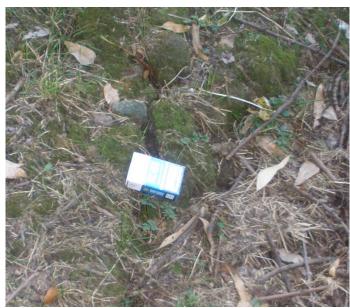
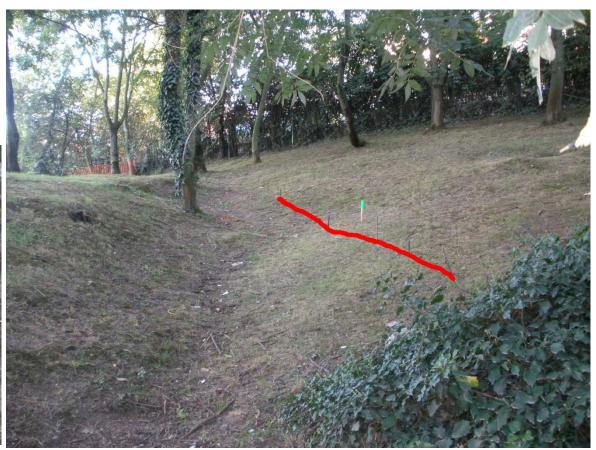
#### Afecciones en tramo carstificado

Formación de grietas de tracción

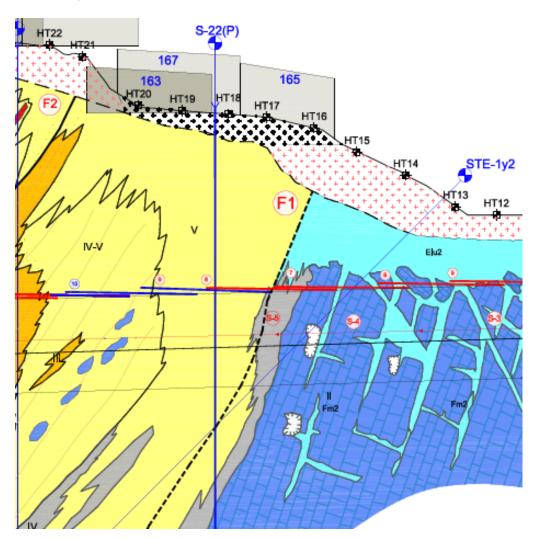
#### Tramo de paso de falla

- •Contacto entre calizas de formación Arraiz y areniscas y limolitas de Ereza
- •Cobertera 1,7 D
- Con edificaciones próximas

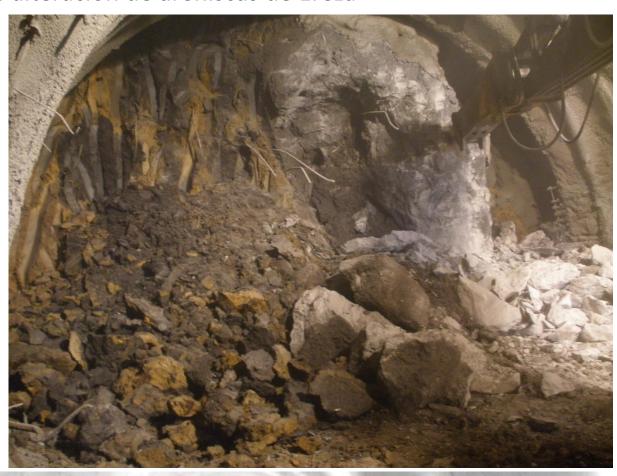
#### Tramo de paso de falla

- Contacto tectonizado entre formación Arraiz y Ereza
- Arcillas arenosas de alteración de areniscas de Ereza

•RMR: 18 a 24

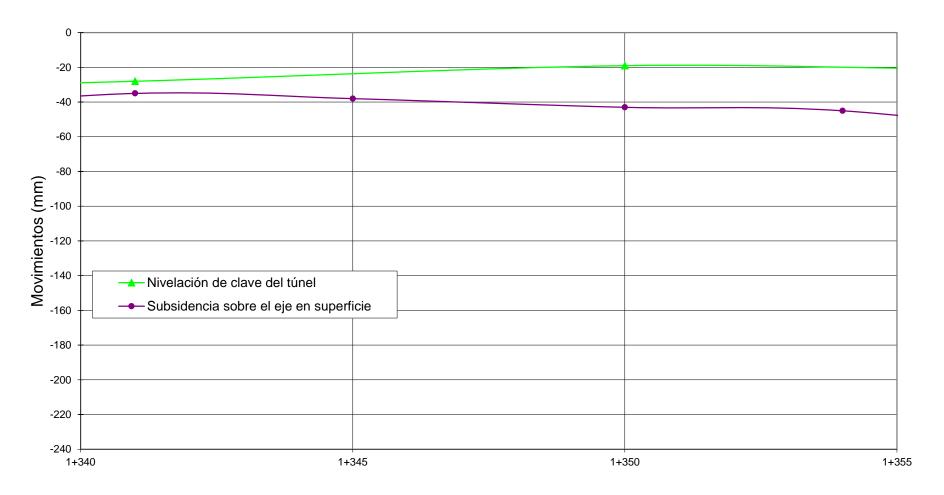
#### Monitorización tramo de falla

Asientos en superficie: 35-40 mm Nivelación de clave: 15-30 mm

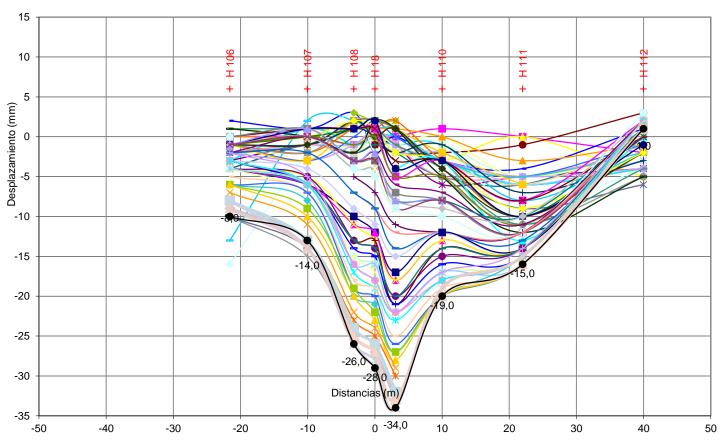
#### Perfil transversal de subsidencias

Pérdidas de volumen: 1,5% i/D: 1,2

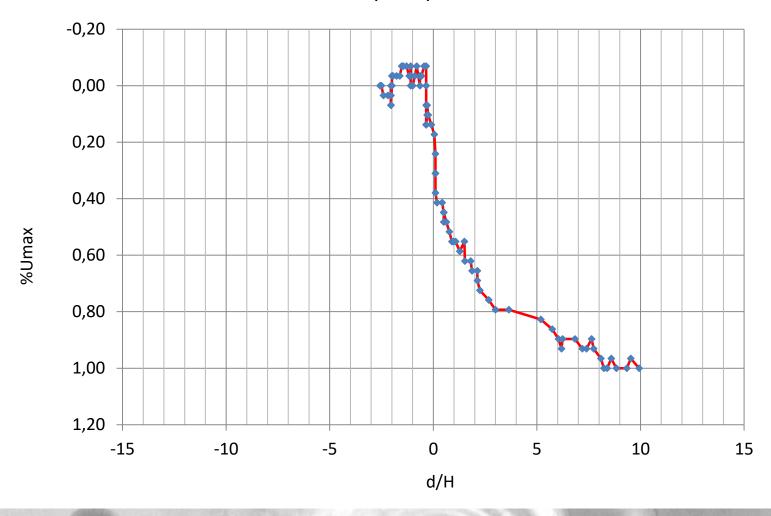
#### Monitorización tramo de falla

Subsidencia al paso por la vertical = 30%

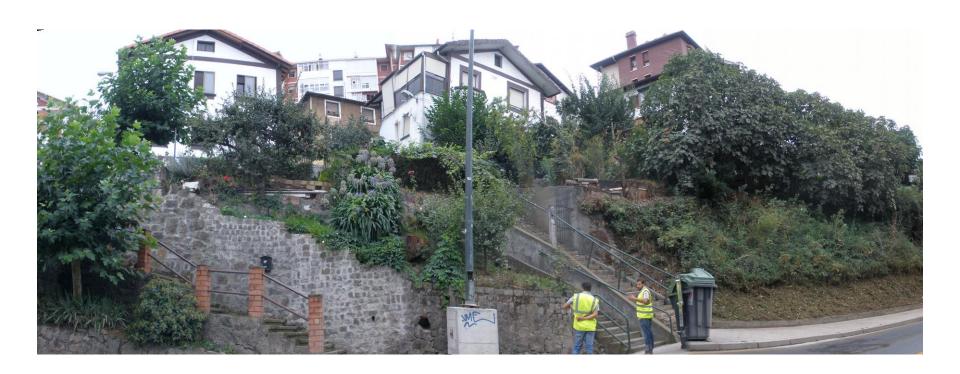
#### Afecciones en tramo de falla

Fisuras en carretera de Kastrejana y adoquinado de aceras

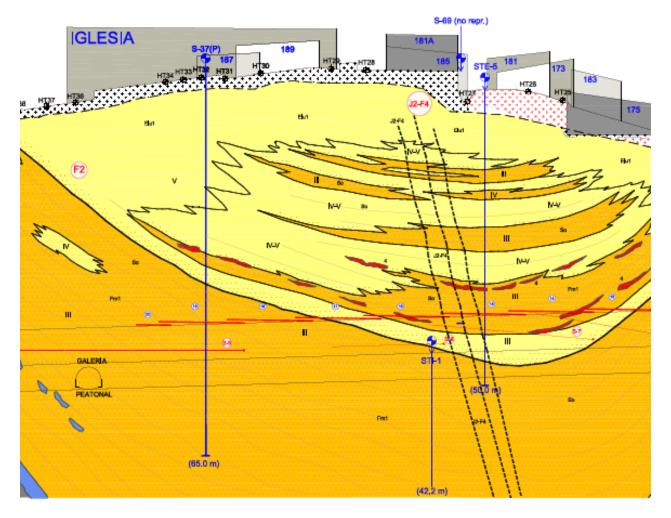
#### Tramo central

- •Falla subparalela al contacto entre Arraiz y Ereza, al hilo de la excavación
- •Cobertera superior a 30 m (3,4D-5,1D)
- •Numerosas edificaciones en la vertical

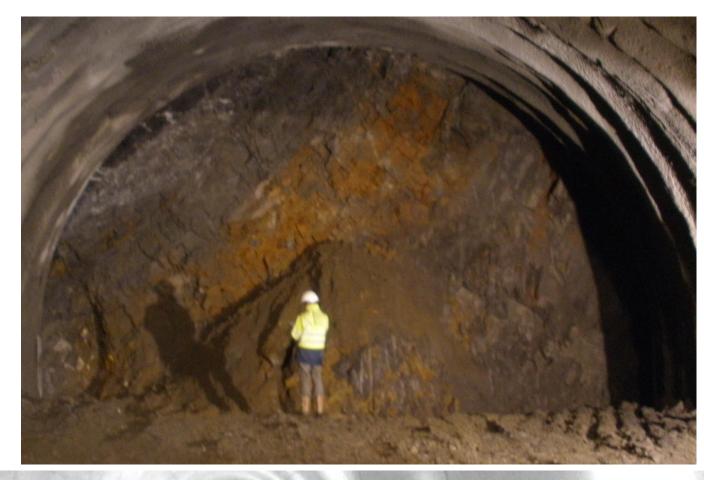
#### Tramo central

- •Areniscas calcáreas y limolitas de la formación Ereza
- •Areniscas frecuentemente alteradas en bancos decimétricos a métricos

•RMR: 35 a 65 con tramos tectonizados de 18 a 30

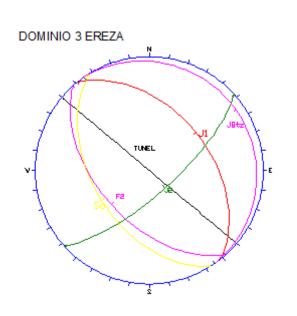
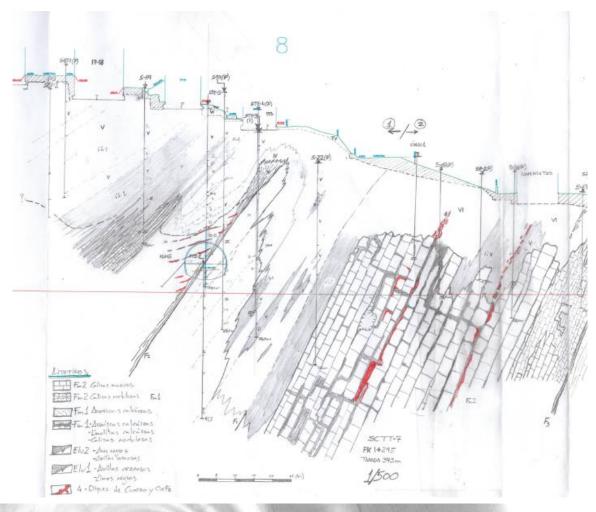
#### Tramo central

•Compartimentación por una falla al hilo del trazado, subparalela al contacto

entre Ereza y Arraiz

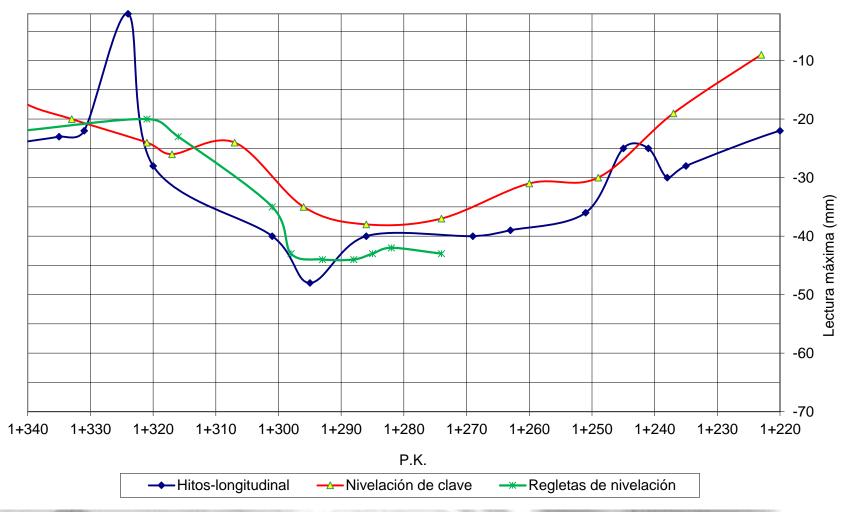
#### Monitorización tramo central

Asientos en superficie: 20-50 mm Nivelación de clave: 10-40 mm Regletas de nivelación: 20-45 mm

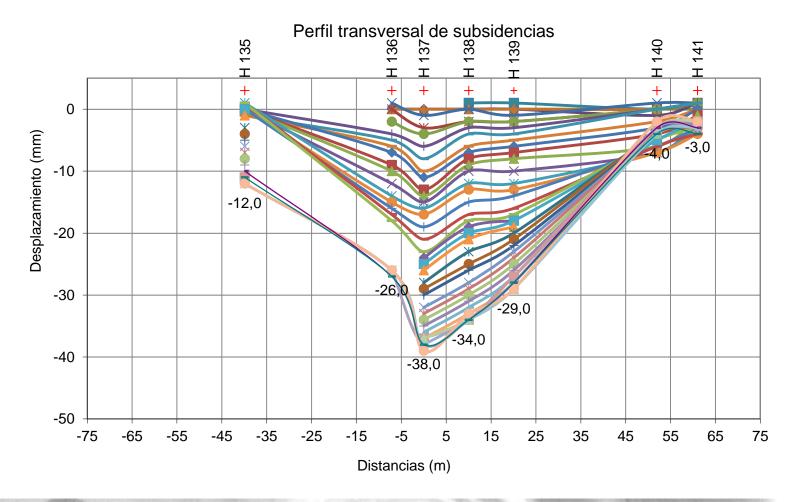
#### Monitorización tramo central

Pérdidas de volumen: 3,5% i/D: 2-2,5

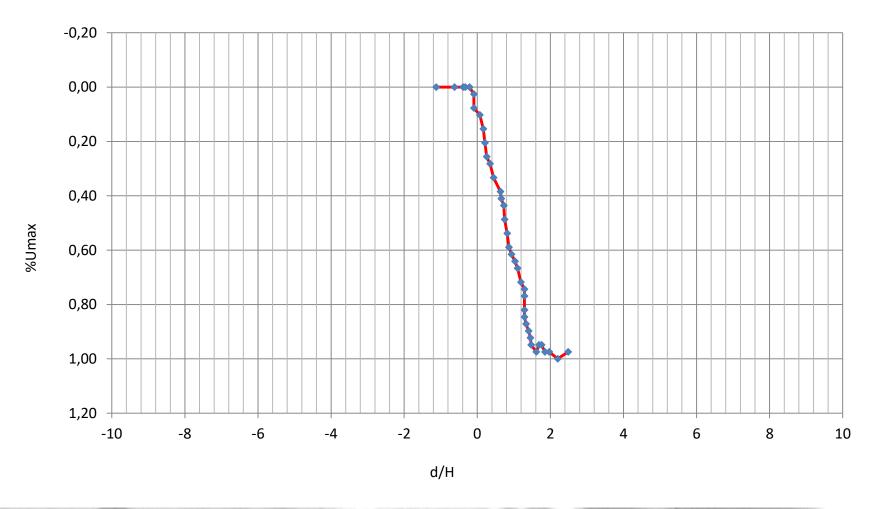
#### Monitorización tramo central

Subsidencia al paso por la vertical = 5-20%
